ショックアブソーバのトラブルシューティング

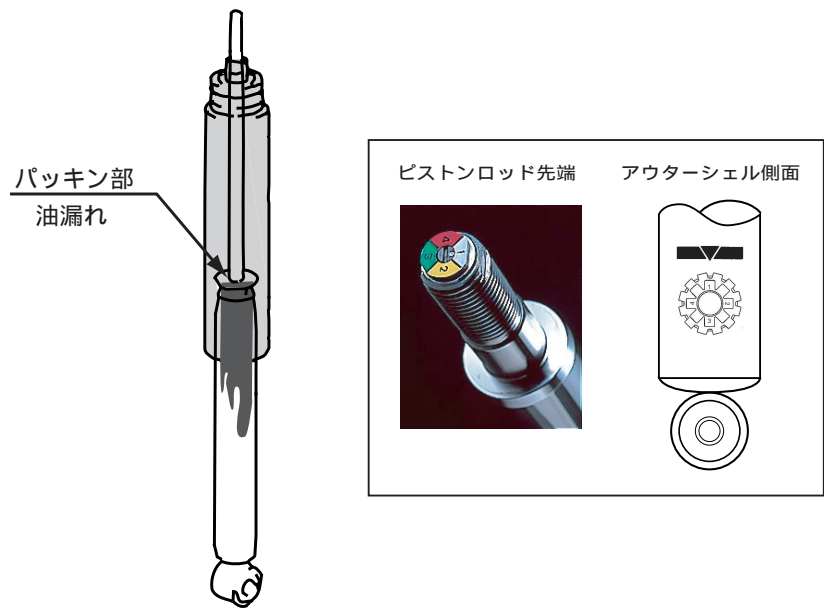
・パッキン部

現象： ショックアブソーバ本体上部パッキン部より油がにじんでおり、且つショックアブソーバを動かすと油の垂れが一層増加する。

原因： ピストンロッドに傷付きや異物付着等により、パッキンが損傷しシール性が無くなる。

対策： 新品と交換。

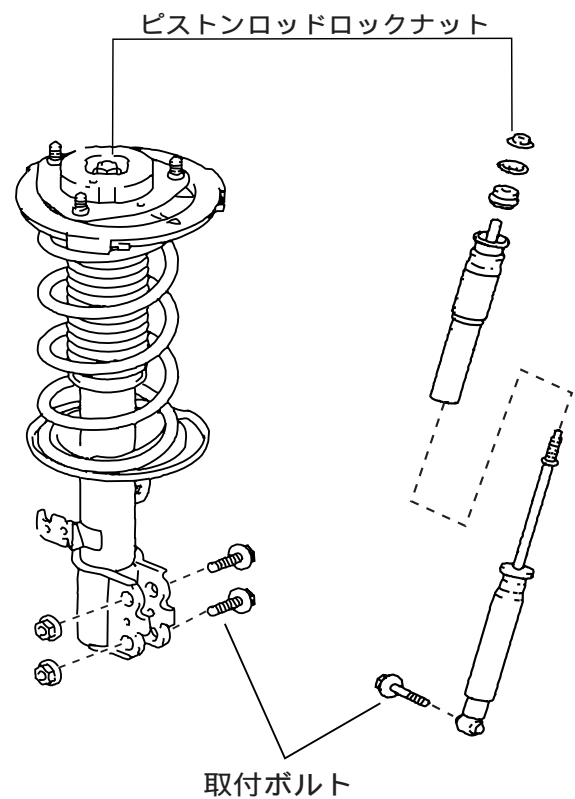
現象： 新品装着後、走行するとゴトゴト音が発生

原因： 取付上の問題
上部取付ロックナット、取付ボルト等の緩みが考えられます。
不適合品番の装着
適正品番が装着されていない場合に、異音が出る場合があります。

対策： 各部取付状態 (組み付け順、方向、欠落等) 及び緩みを確認し、取扱説明書記載の規定トルクで増し締めする。(1G状態で最終締め付けする)
アウターシェル等に傷があり、車体との接触蹟が有る場合は誤品番装着が考えられます。
適合表で品番を再確認の上、正規品番を装着下さい。

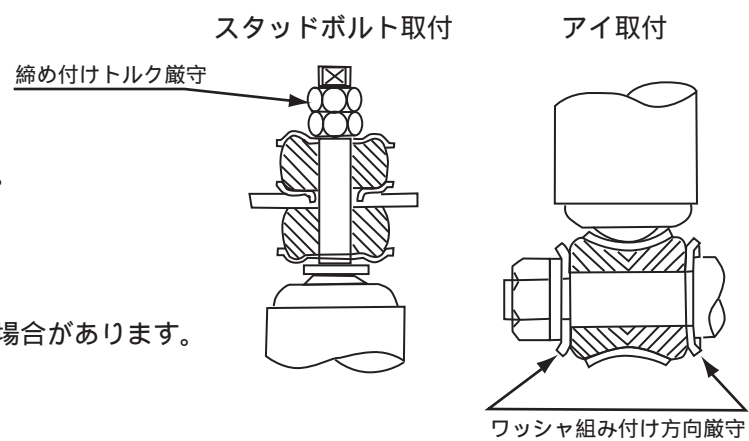
取付部の曲がり、折損 (スタッドボルト、アイ取付部、取付ボルト等)

現象： 新品装着後、上部又は下部の取付部が曲がる、もしくは折損、欠落発生

原因： スタッドボルト型ネジ部ロックナットを規定締め付けトルク以上で取り付ける。
又は、締め付けトルク不足で異音発生し、そのまま使用を続けると、ネジ部折損に至る場合あり。

純正以外のアッパーマウントや、当社指定以外のアッパーマウントを使用した場合、
ネジ部適合不足による折損に至る場合が有ります。

取付ボルト等の締め付けトルク不足、又はトルクオーバーの際に各部破損、曲がり等が発生する場合があります。
又、ワッシャーを逆組み付けするとアイ取付部が折損する事があります。

誤適合品番の装着
適正品番が装着されていない場合には、曲がり / 折損等の発生する場合があります。

対策： 新品と交換 (締め付け時インパクトレンチは使用せず、各部の規定締め付けトルクを厳守する)
